Mondeo CLUB

Bőr ülések javítása

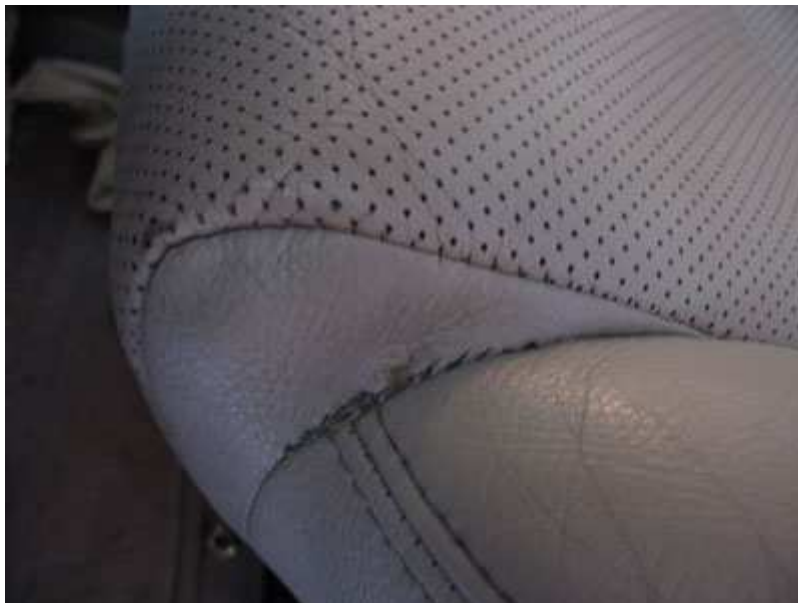
A bőr ülések, legyen az a lakásban vagy az autókban, csak akkor mutatnak jól, ha esztétikailag is tökéletes állapotban vannak! Az éppen esedékes tisztogatás alkalmával vettem észre, hogy a vezető ülés bal első részén egy helyen a varrás elengedte magát. A kárpitos nem kecsegtetett sok jóval, 1 napos autóhiányt, és borsos számlát helyezett kilátásba.

A szakadás oka egyszerű: beüléskor lábunkkal állandóan hozzáérünk az ülés első részéhez, és ez a befelé történő mozdulat egy kicsit minden esetben megfeszíti a bőrt. Ez előbb utóbb szakadáshoz vezet. A képen jól látszik, hogy az ülés sarka is kezdett kopni.

János barátom segítségemre sietett. Kitalálta, hogy cseréljük meg a két ülés bőrhuzatját. Azonnal hozzálátott, és szakszerű mozdulatokkal kezdte lefejtetni a huzatot. Mindenkinek azt tanácsolja, hogy itt kezdje el.

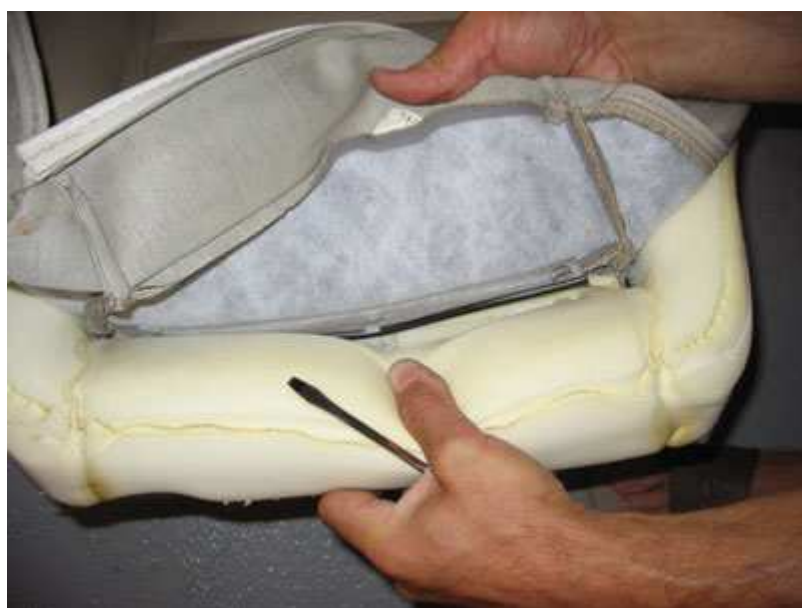
Az ülés belső részén rögzítő patentokat találunk. Könnyen ki lehet oldani.

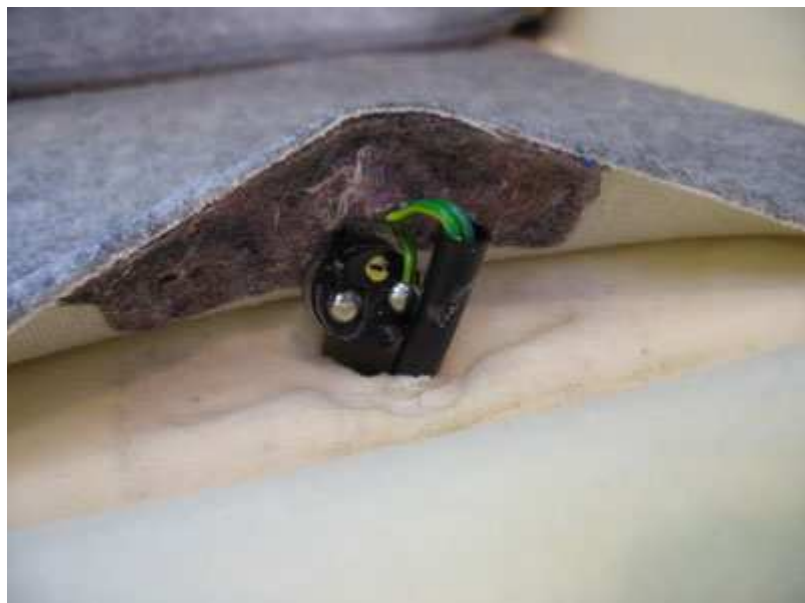
Ha a bőrhuzat már lekerült, akkor egy szürke szövetréteggel találkozunk, melyben jól kitapintható az ülésfűtés vezetékhalozata. Ezt a szövetet ha felemeljük, akkor meglátjuk az ülésfűtészhoz tartozó termosztátot.

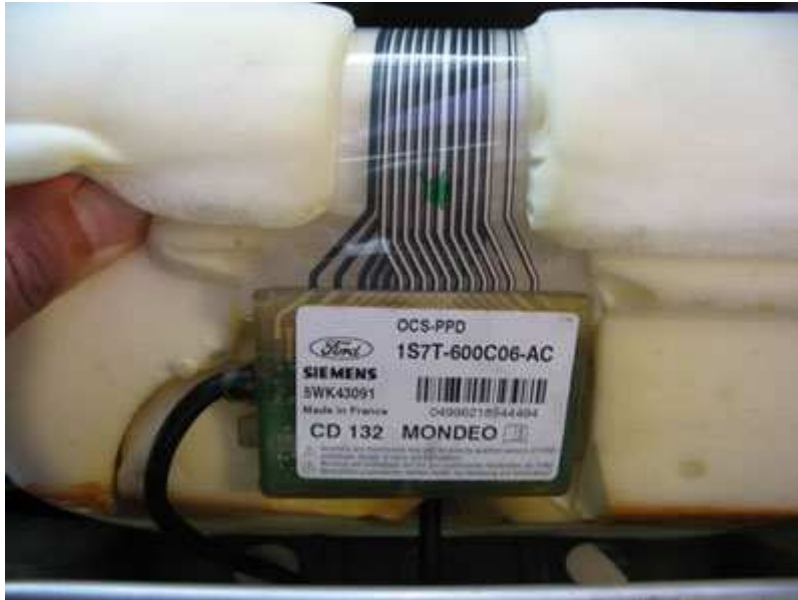
A jobb első ülés súlyérzékelését ez az elektronika szabályozza.

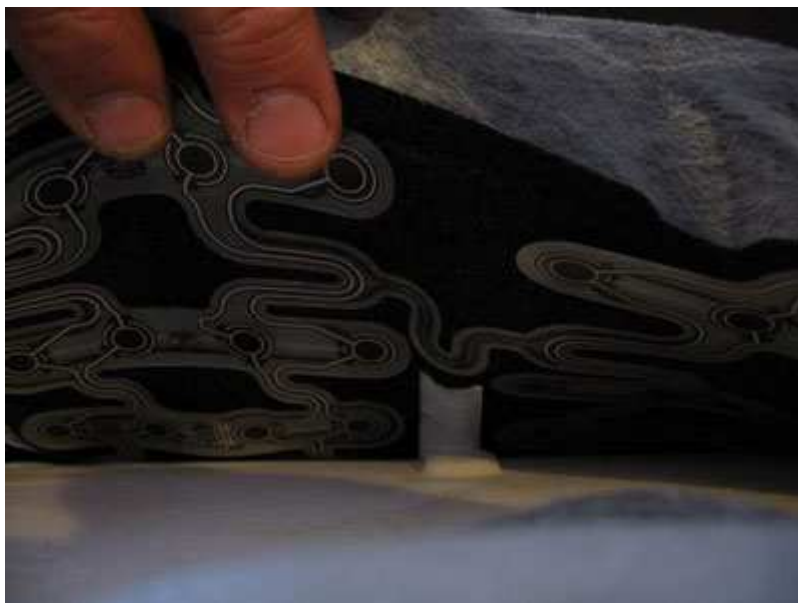
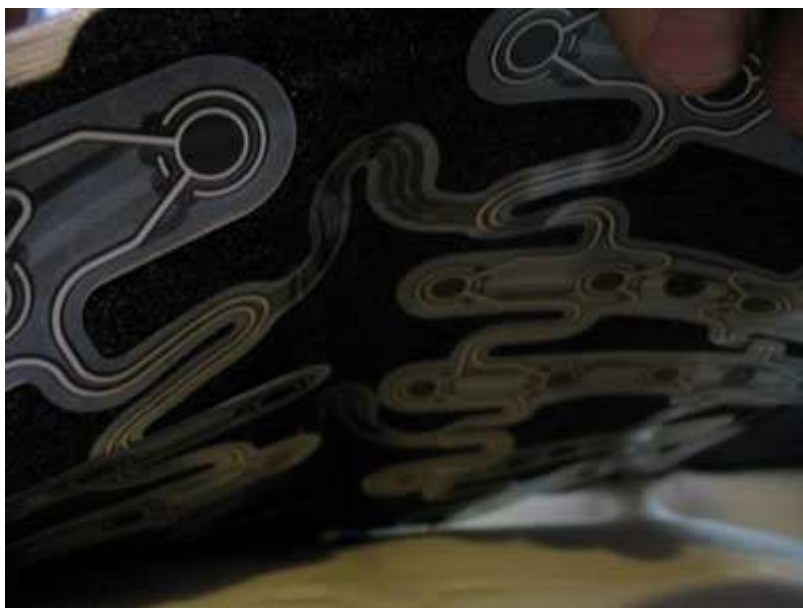
A fekete szövetet felemelve ezt láthatjuk.

Még egy kép erről.

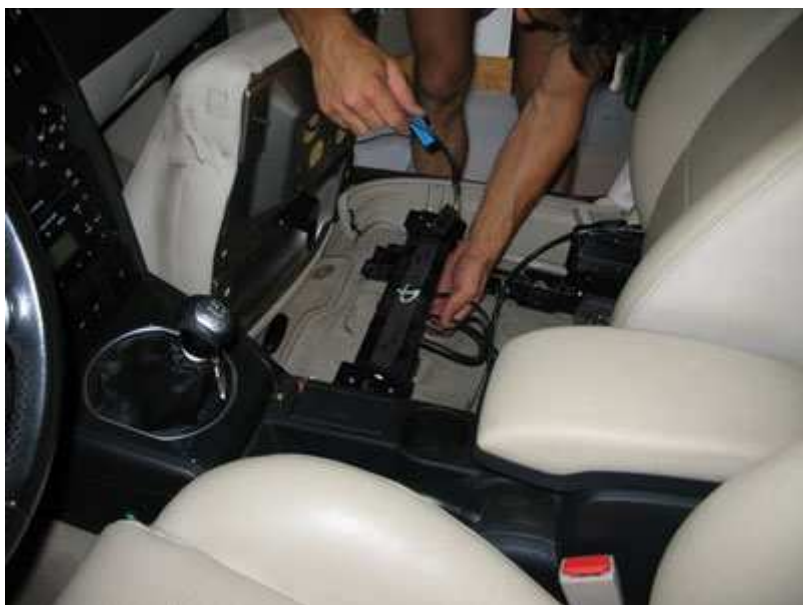
Miután a két huzat ki lett cserélve, az elektromos kábelek is a helyükre kerültek.

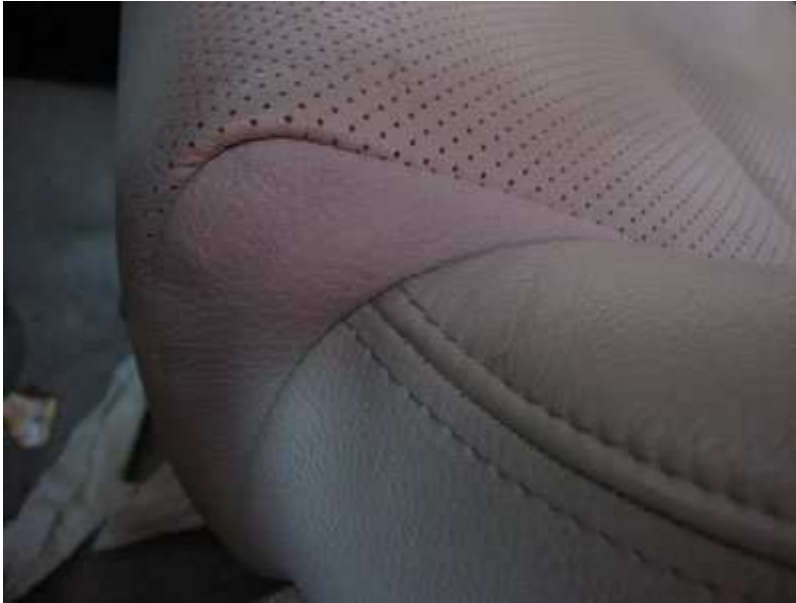
A csere után a vezetőoldali ülés ilyen lett. Még nagyítóval sem lehet benne hibát találni.

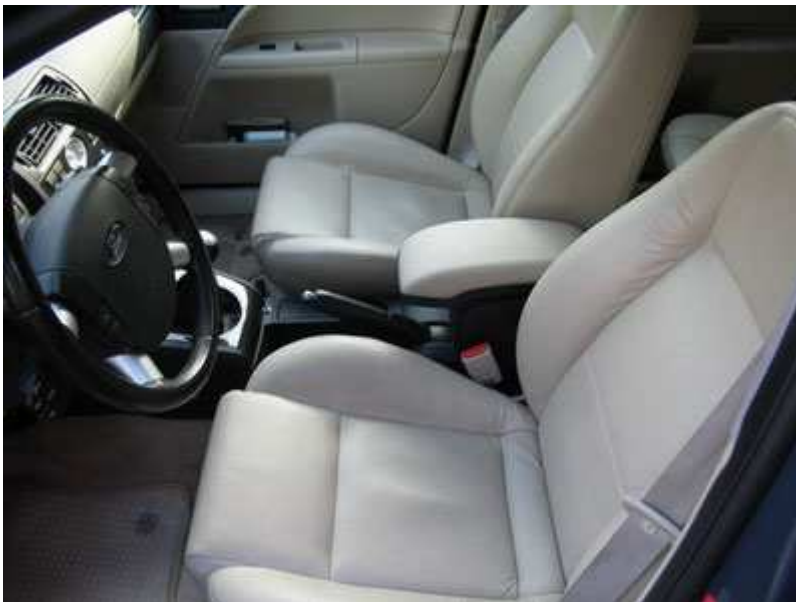
Szerelés után mindkét ülés megtakarítva, bőrápolóval lekenve.
